## Analisis Kondisi Limnologi Sungai di Sungai Mejing Desa Wisata Nganggring dan Strategi Pengelolaan Secara Berkelanjutan

*Analysis of River Limnological Conditions in the Mejing River in the Nganggring Tourism Village and Sustainable Management Strategies*

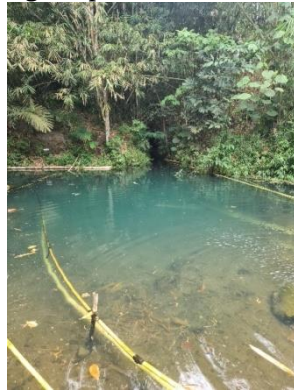
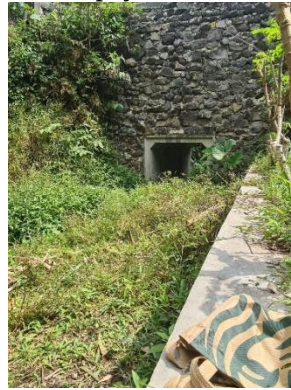
**Gambar 1. Kondisi Sungai Mejing**

(Harmelita *et al.*, 2023). Terkait kondisi fisik Sungai Mejing memiliki air yang berwarna jernih dan tidak berasa, hampir keseluruhan bagian bawah sungai ditumbuhi lumut, terdapat banyak hewan air seperti ikan kecil, keong, siput, dan katak, tidak ditemukan adanya sampah selain sampah organik yang berasal dari guguran daun bambu serta di daerah sekitar sungai atau pinggiran sungai terdapat beberapa bagian yang telah tersedimentasi sehingga banyak terdapat tumbuhan seperti rumput air dan *gymnocoronis spilanthoides*

Meskipun kualitas air di Sungai Mejing masuk dalam kategori aman, namun masih ada permasalahan yang membutuhkan solusi. Permasalahan utama di Sungai Mejing adalah kurangnya pengelolaan terhadap sungai. Kurangnya kesadaran masyarakat akan pengelolaan di Sungai Mejing menjadikan sungai ini terlihat terbengkalai, adanya pipa-

pipa yang melintang tidak teratur, guguran daun bambu dari bambu yang tumbuh di pinggi-pinggir sungai, dan akses untuk turun sungai kurang memadai. Meninjau dari permasalahan-permasalahan ini, hendaknya dilakukan pengelolaan secara berkelanjutan terhadap Sungai Mejing mengingat sungai ini memiliki banyak peran bagi kehidupan masyarakat sekitar.
